**RAPPORT DE MISSION DIAGNOSTIC PLOMB AVANT TRAVAUX**

(Hors champ code de la santé publique) Selon la norme NF X46-032

Affaire : 2021024 plomb

BÂTIMENT KAI HOTU RAU
98715 TIPAERUI

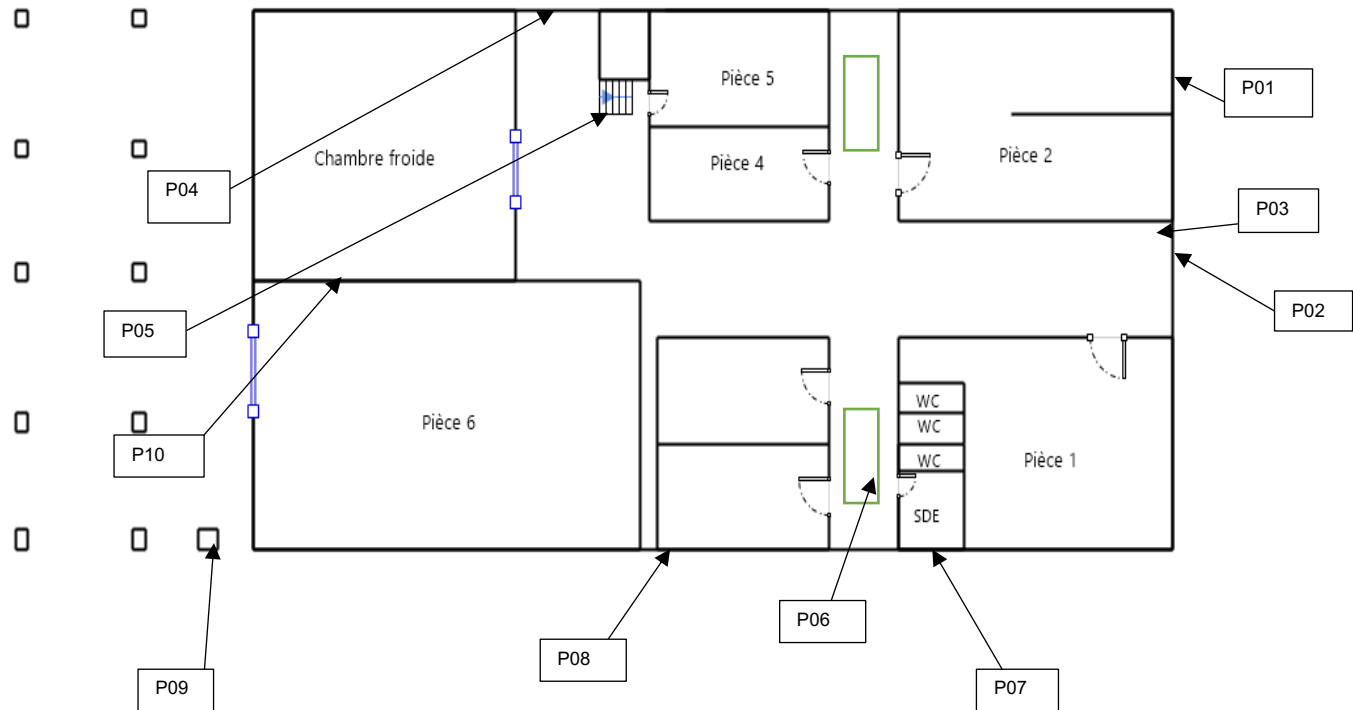
CSPS	Planche de repérage des peintures contenant du plomb <i>La planche de repérage est indissociable du rapport</i>
Client :	CAPL
Site :	Bâtiment KAI HOTU RAU
Étage :	RDC
N° de rapport :	2021024plomb
Date visite :	25/06/2021
Réalisé par :	Yann LE TAILLANTER
N° de planche	1

Les analyses en plomb acido-soluble réalisées sur les prélèvements d'écaillés de peinture mettent en évidence des concentrations en plomb inférieur à 1.5mg/g, seuil au-delà duquel la réglementation considère un revêtement comme « contenant du plomb ».
